# Bruno Mathssons miljöer

## Apeln 1

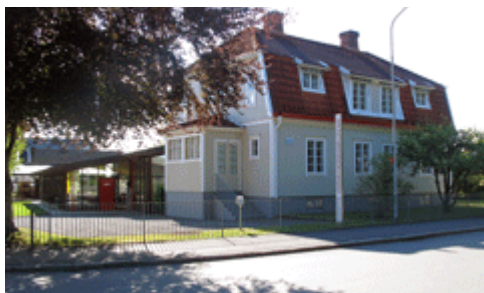
Apeln 1, Bruno Mathsson Center

1922 efter ritningar av Karl Mathsson och byggdes ut 1944. Byggnaden är uppförd i 1½ plan av stående plank. Fasaden är klädd i locklistpanel. Taket har ett brutet sadeltak med avsmalnande gavelspetsar.

Mathsson. Envåningsbyggnad, med murad putsad fasad åt öst. Väggarna mot syd, väst och nord domineras av väggtäckande fönster och därutöver av stående trälistor. Pulpettak klätt med falsplåt av koppar i skivtäckning. Interiört består byggnaden av två rum, en utställningslokal och ett kontor.

ritningar och inspiration av den äldre utställningslokalen. Anläggningen sammanbinder bostads/verkstadsbyggnaden med den äldre utställningslokalen. Fasaden består av en bärande stomme av stålkonstrukt, klädd med glas på samtliga sidor. Byggnaden har ett flackt sadeltak belagt med falsplåt i koppar i bandtäckning.

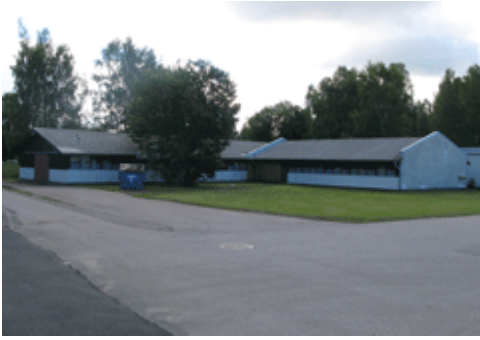
Drabanten 4, Bruno Mathssons fabrikslokal

Fabriksbyggnaden är från 1950 och är ritad av Bruno Mathsson. Byggnaden består av en rektangulär byggnadskropp i nordväst-sydöst riktning. Anläggningen består av en stomme av stålkonstrukt med inslag av partier med tegel. Byggnaden har ett flackt sadeltak med sinuskorrugerade plattor av eternit.

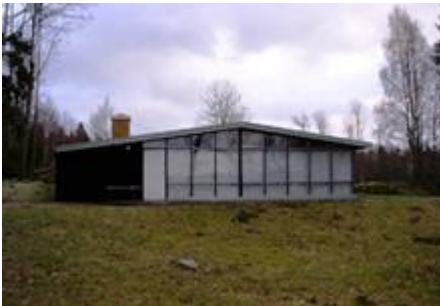
Bruno Mathssons villa, Tännö

Bruno Mathsson föddes 1907 i Värnamo och är en av Sveriges mest kända möbeldesigner. Sitt internationella genombrott som möbelformgivare fick han 1937 på världsutställningen i Paris. Bruno Mathssons villa är uppförd vid stranden och sjön Vidöstern, ett par kilometer söder om Tännö kyrkby. Bruno Mathssons glashus betecknas av en lätt, luftig och ljus byggnadsstil med generösa glasytor och ett särskilt treglasfönster.

Syftet med arkitekturen är att upphäva perspektivet på rummet mellan den inre och yttre miljön. Konstruktionen består av en betongplatta på marken och byggnadens ställning av enkla träfackverk, oftast i ett bärande ramverk av stål och med kompletterade träreglar. Byggnaden kännetecknas av det enkla, vackra och funktionella. Bruno Mathsson angrep husbyggandet inifrån och prövade förutsättningslöst hur väggar, golv och tak skulle konstrueras och formas för att bli ett bra hus. Ljuset och lättheten i förening med ett sinnrikt uttänkt värmesystem och välisolerade treglasfönster utgör glashusets originalitet.

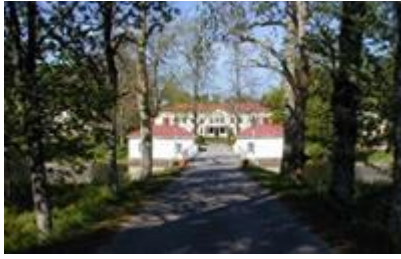
Eds herrgård, Voxtorp

Byggnadsminnet utgörs av Eds herrgård och består av huvudbyggnaden, norra flygeln, södra flygeln, brobyggnaderna, båthuset, stenmagasinet och smedjan. Huvudbyggnaden, vars äldsta delar troligen är från 1790 är starkt präglad av en om- och tillbyggnad ifrån 1848. Byggnaden är uppförd av timmer i två våningar och med en mezzaninvåning (halvvåning). Fasaden är klädd med liggande fasspontpanel och horisontellt indelad av flera gesimser (profilerat listverk mellan fasad och tak). Husfasadens östra mittparti är markerat med en frontespis, två pilastrar (kolonformade väggpelare) och en stor veranda under en balkong. Västfasaden har två sidorisaliter (svagt framskjutande sidopartier) och fyra inbyggda balkonger. Byggnadens sadeltak är helvalmat och med takfall på alla fyra sidorna.

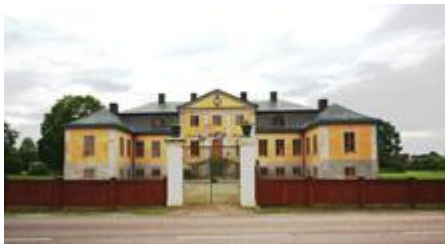
Hörle herrgård

Hörle bruk är beläget vid ett vattenfall i Lagan. Herrgårdsbyggnaden på Hörle bruk är byggt av tegel i en huvudvåning med suterrängvåning och vindsvåning. Byggnaden är rektangulär med två utskjutande flyglar mot söder och ett utskjutande mittparti mot norr. Huvudentrén är i söder, med en mittrisalit (svagt framskjutande mittparti), avslutat med en fronton med en urtavla. Fasaden är putsad och försedd med pilastrar (kolonformade väggpelare) och hörnkedjor av sandsten. Till huvudentrén leder en dubbelarmad granittrappa. Det valmade mansardtaket är täckt med falsplåt av koppar. Källarvåningen har invändigt kraftiga stenmurar samt kryss- och tunnvalv.

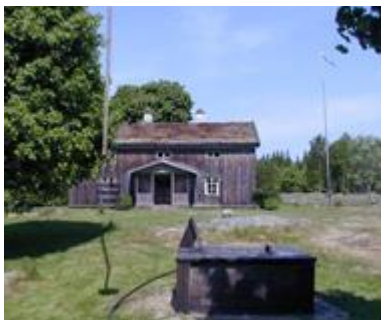
Moens gård, Gällaryd

Moens gård är en ensamliggande gård norr om Ramnås by. Bebyggelsen består av en mangårdsbyggnad samt fem ekonomibyggnader. Gården hörde tidigare till godset Hindsekind men friköptes på 1800-talet. Den nuvarande mangårdsbyggnaden är uppfördes 1884 i timmer i två våningar med fasad av obehandlad locklistpanel. Gavelrösterna har halvcirkelformade lunettfönster, vilka är ursprungliga. Huvudentrén har pardörrar med en spröjsad överdel. Taket är belagt med torv och byggnaden vilar på en sockel av natursten. De övriga timrade byggnaderna består av ett sädesmagasin i en våning (troligen ifrån 1700-talet), en vagnbod i en våning, en ladugård, ett regelverk (uppförd 1921), en linbasta och ett svinhus.

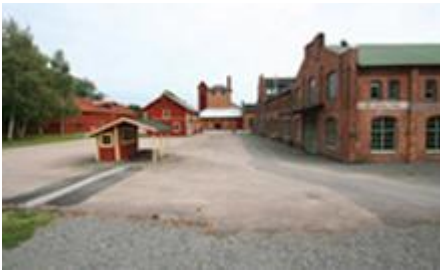
Åminne bruk

Byggnaderna består av en masugn, manufaktur, gjuteri och kollada. Åminne Bruk är uppförd i röda tegelfasader. Arkitekturen är typisk för det tidiga 1900-talets industribyggnader, med utsmyckande detaljer i form av mönstermurade takgesimser, fönster- och dörröverstycken samt trappstegsgavlar med stiliserade pilastrar i fasadlivet. På avstånd dominerar hyttans höga byggnad, till vilken på 1920-talet kompletterades i enhetlig arkitektur med den nuvarande huvudbyggnaden och gjuteriet.

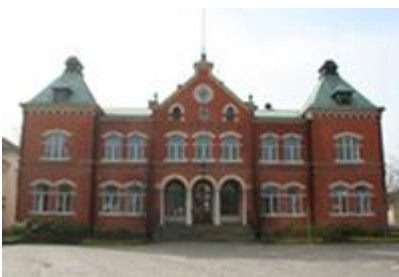
Värnamo tingshus

Tingshuset är uppfört i två våningar av hårdbränt rött tegel och med inslag av gult skrombergategel och med en sockel av granit. Byggnaden består av en långsträckt huskropp med mitt- och hörnrisaliter. Mittrisaliten är krönt av en frontespis med Östbo härads vapen, rosettfönster och spira. Entrén är förlagd till mittrisaliten mot torget och nås via en kolonnförsedd portik. Sadeltaket och hörnrisaliternas tornhuvusliknande tak är plåtavtäckta. Tingsrätten har två salar. Den största salen är placerad i byggnadens mittaxel och löpte från början genom en och en halv våning. Salen är rektangulär till formen och rätten placerad på ett podium med höga rundbågiga fönster. Den mindre salen är byggd i en cirkel med fönster och dagsljus från två väderstreck.

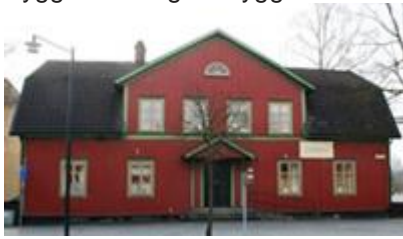
Östbo härad's tingshus

Tingshuset är en panelbeklädd och rödmålad envåningsbyggnad med inredd vind. Mansardtaket är täckt med svarta betongpannor. Listverk och fönsterkarmar är grönmålade. På vardera långsidan höjer sig fyra fönsteraxlar med bred frontespis och mindre lunettfönster. Ett enkelt baldakintak markerar den centralt placerade entrén. Pardörren i huvudentrén nås via en låg stentrappa. Huset
